# ترميم آثار فوه

فوه ١٩٩٧

إعداد : قطاع الآثار الإسلامية والقبطية

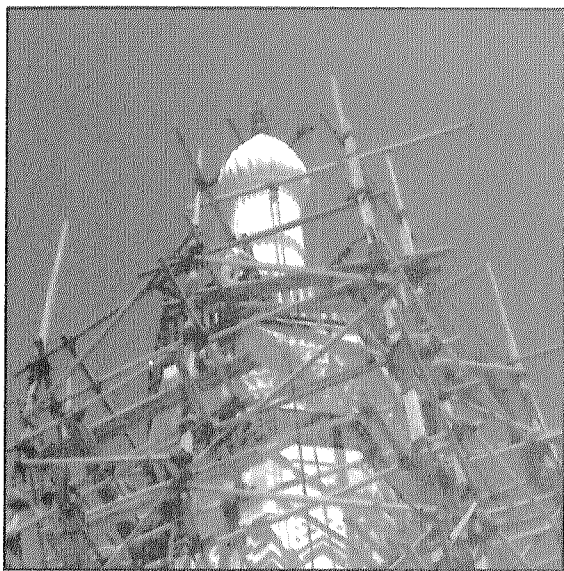
مئذنة مسجد نصر الله أثناء الترميم

جميع زخارف المئذنة ومعالجة المقرنصات والخوذة ورقبتها ،  
ومعالجة الكحلة العريضة داخل المئذنة وعمل إنارة لها من الداخل  
وتركيب كوابيل خشبية بالخوذ بدلا من الكوابيل النالفة .

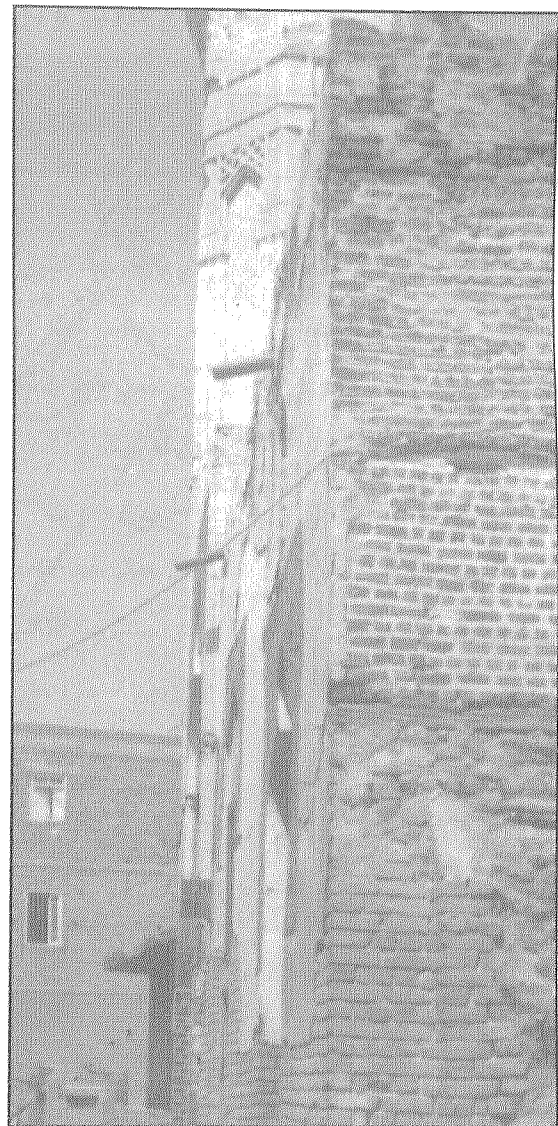
- ١- حدوث تصدعات وشروخ ظاهرة بمناطق متفرقة بالجدران والعقود.
- ٢- إنهيار جزء من السقف جهة الغرب ، أثر كسرى العروق الخشبية مما أدى الى غلق المسجد وتوقف الصلاة به نحو ثمانية شهور.
- ٣- إنتشار الأصابة الحشرية والفطريات بالعناصر الخشبية وتأثير العوامل الجوية (الأبواب ، النوافذ الأعتاب ، دكة المبلغ ، السقف ، الأوتار ، الشخشيخة ، مظلة الميضأة ، داريزين المئذنة) .
- ٤- وجود تشكيلة من النوافذ مخالفة لبقايا قديمة واختفاء معظم خشب الخراط .
- ٥ - تغطية الأرضية الحجرية الأصلية بأرضية خشبية غطت قواعد الأعمدة ، مع تجليد الأسفال للجدران بأخشاب تفاديا للرطوبة الظاهرة .
- ٦- سقوط أجزاء كثيرة من بياض الجامع بالجدران والعقود .
- ٧- فقدان معظم أجزاء الكحلة البارزة بزخارف الواجهة وأعلى المحاريب ، ووجود طلاءات زيتية بدخلات المحاريب وطواقيها وتلفيات بمقرنصاتها .
- ٨ - سوء حالة الميضأة وتسوس سقفها وتلف دورات المياه وتصدع جدرانها .

- ٩- ضياع معظم زخارف المئذنة وتلف مقرنصاتها وتغطية الشريط ذى الطوب المنجور بها .
- ١٠- سوء حالة التركيبات الكهربائية وعدم ملاءمتها للطابع الاثرى للجامع .
- ١١- إضافة موزايكو حديث لمكسلى الباب الرئيسى ووجود انفصال واضح بين كتلى المئذنة والواجهة الرئيسية .
- ١٢- وجود شروخ باللوحات الرخامية ، وترميم سابق بالمنبر ، وتلفيات بالمقصورة .
- ١٣- ارتفاع منسوب الشارع أمام الجامع .
- ١٤- وجود شجرتين بفناء الميضأة أثرتا تأثيرا سلبيا على المنشأة .

مسجد نصر الله قبل الترميم

- ١- ترميم جميع الجدران والبوائك والعقود بتزوير الشروخ إحلال المباني المتهاكة ، خاصة أسفل السقف وتركيب أخشاب بديلة مع عمل الأشرطة الخشبية ذات الزخارف وعناصر السقف الأصلية .
- ٢- تركيب النوافذ بالكامل للجامع بالمواصفات التى استقر عليها رأى بما كان باقيا بالجامع وقياسا على النوافذ القديمة بالمساجد والجوامع الأخرى ، وكذلك تركيب أبواب الغرف والمئذنة ، وعمل درابزين للمئذنة بنفس الشكل الأصلى .
- ٣- تغيير جميع شبكة الكهرباء وتركيب مشكاوات على الأوتار وفوانيس للمئذنة والمداخل .
- ٤ - تكسير بياض المئذنة من الخارج بعد رصد جميع زخارف البدن ، والكشف عن شريط من الطوب المنجور أسفل المقرنصات ، وإعادة

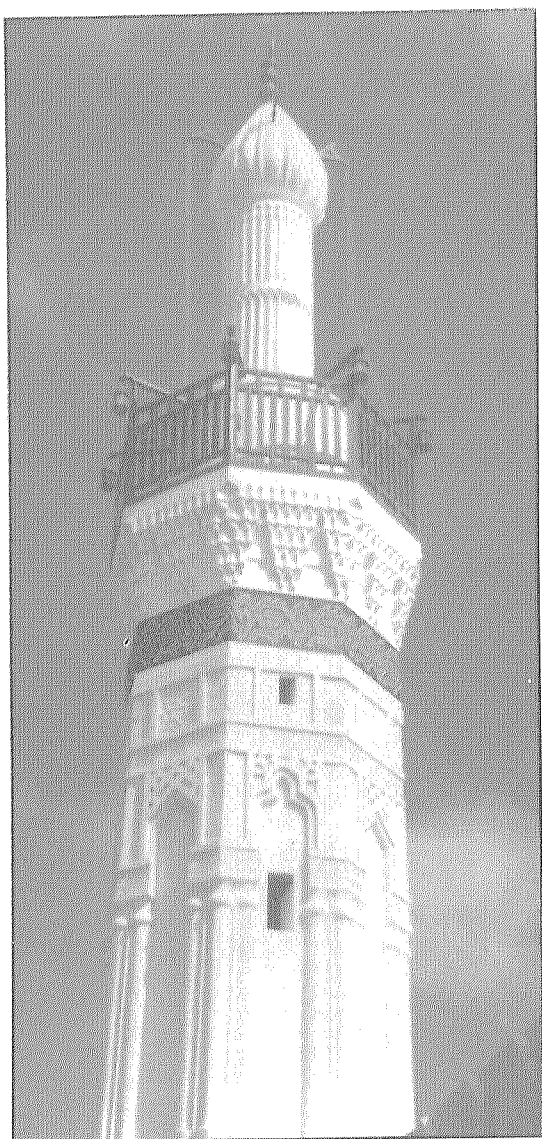
مئذنة مسجد نصر الله بعد الترميم

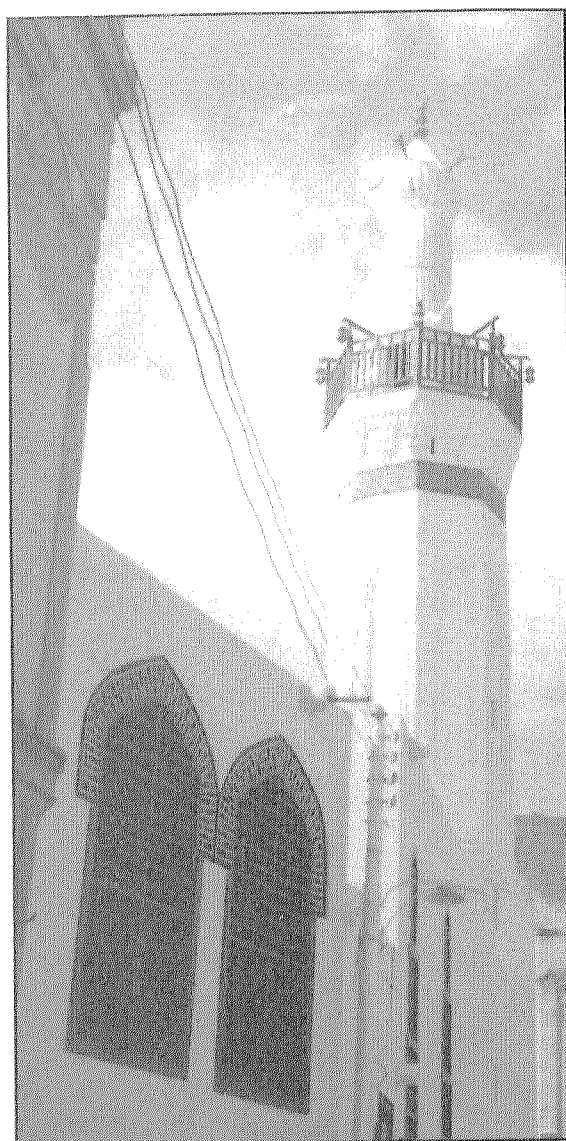
مسجد نصر الله بعد الترميم

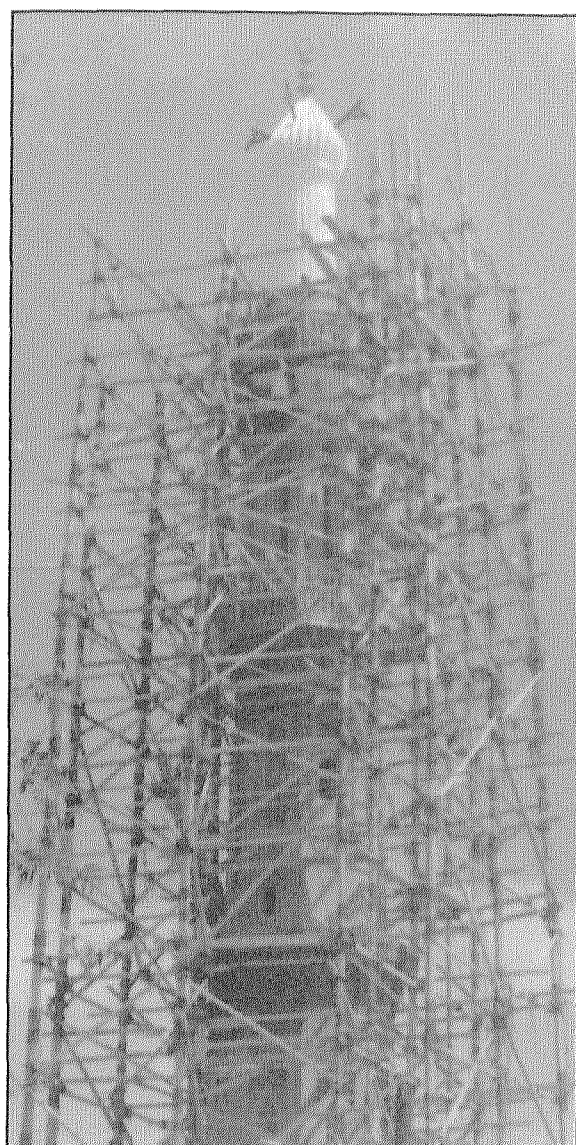
مئذنة جامع عبد الرحيم القنائى  
أثناء الترميم

١- ترميم دورات المئذنة الثلاث وإعادة الزخارف المعمارية ، ومعالجة المقرنصات والخوذة والرقبة ، ومعالجة الكحلة العريضة داخل المئذنة، مع عمل إنارة لها من الداخل ، وتركيب كوابيل خشبية بالخوذة بدلا من التالفة ، وكذلك عمل كشافات لاضاءتها ليلا أعلى سقف الجامع وتركيب هلال نحاسى لها وتكسير بياض المئذنة من الخارج وإعادة اظهار الشرائط الزخرفية من الطوب المنجور .

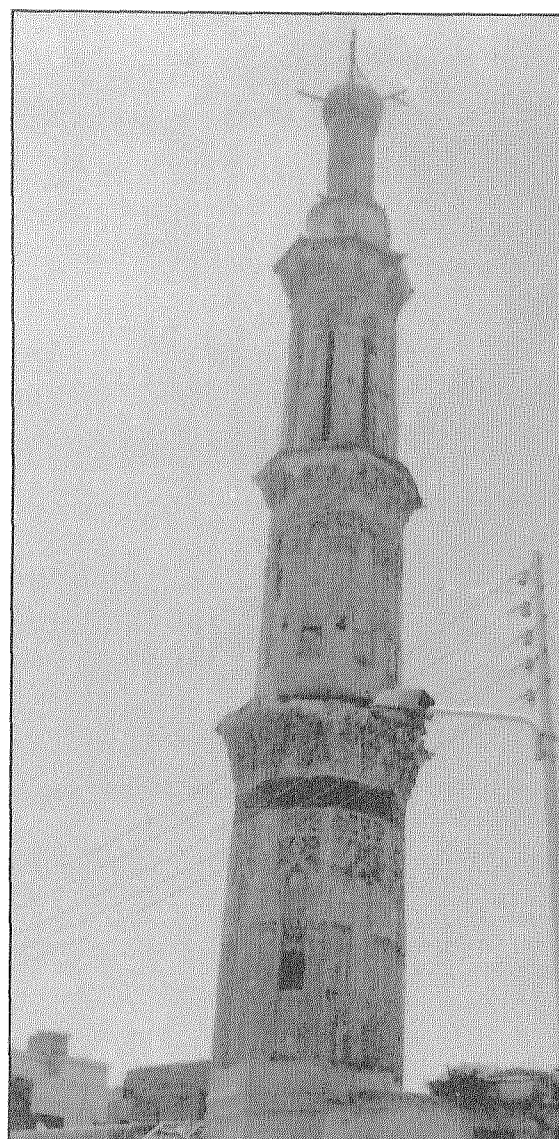
- ١ - كان السقف فى حالة متهالكة فقد تشبع بالرطوبة نتيجة مياه الأمطار وأدى ذلك إلى تحلل الأخشاب .
- ٢ - حدوث هبوط فى العديد من الأعمدة الحاملة للعقود أحدث تصدعات فى العقود بالإضافة الى وجود ميل واضح بها .
- ٣ - ارتفاع نسبة الرطوبة فى الجدران الخارجية للجامع نتيجة لارتفاع منسوب المياه الجوفية وارتفاع رديم الشوارع المحيطة .
- ٤ - تآكل معظم الزخارف الموجودة أعلى المداخل الخارجية للجامع .
- ٥ - وصلت المئذنة الى درجة كبيرة من الخطورة نتيجة لوجود بعض الميل فى الدورة الاخيرة للمئذنة وتلف معظم المقرنصات الحاملة لدورات المئذنة ادى الى تفكك السياج الخشبى للشرفات .

جامع عبد الرحيم القنائى قبل الترميم  
« وظهر ميل المئذنة »

ب- نظرا للحالة السيئة للأعمدة والعقود كما سبق ذكره استقر الرأي الهندسى على ضرورة فك هذه الأعمدة والعقود حتى يتم تدعيمها وبالفعل تم ذلك مع ترميمها حتى يتم اعادتها فى اماكنها القديمة .

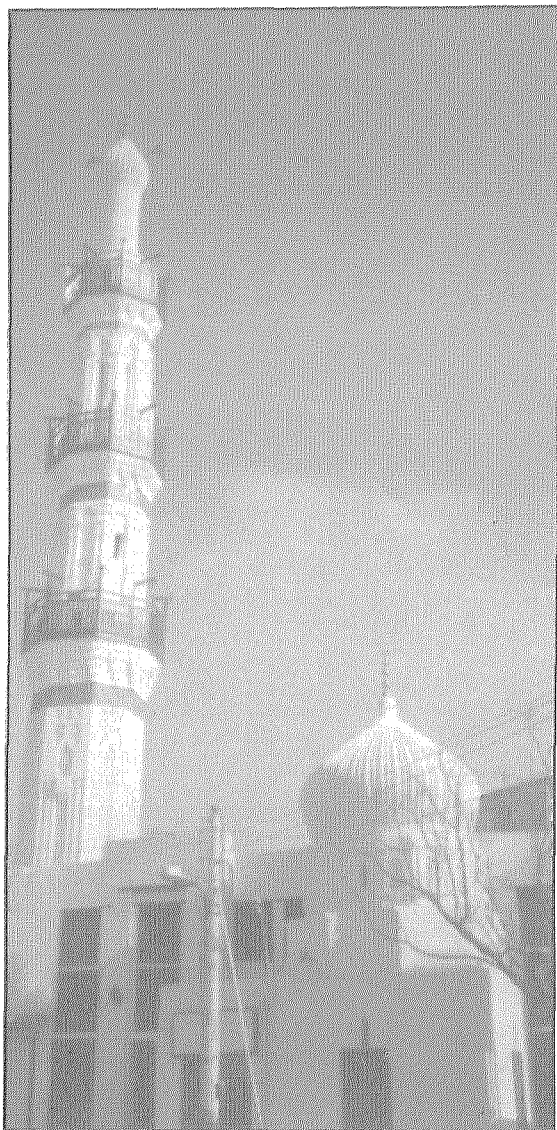
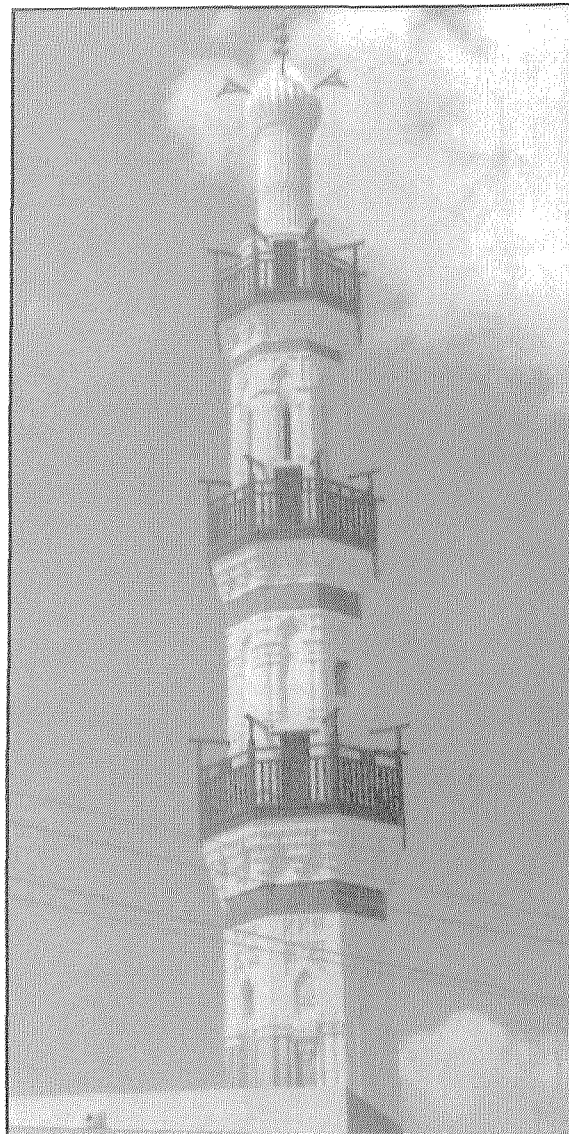
جامع عبد الرحيم القنائك بعد الترميم

- ١٣ - تم عمل عزل أفقى بجداران المسجد عن طريق فتح اقواس فى الجدران .
- ١٤ - ترميم الجدران والشروخ وتكملة المباني المتهدمه بها وذلك بعد تكسير البياض الذى كشف عن هذه التصدعات .

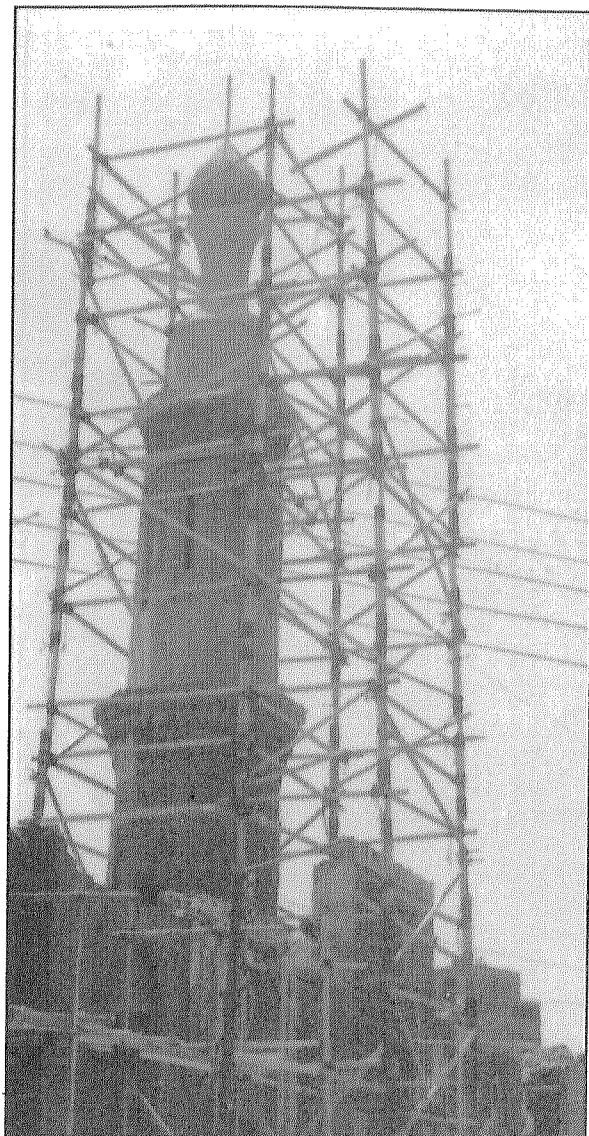
جامع أبو المكارم أثناء الترميم

- ٢- تغيير الأرضيات بالكامل وتركيب بلاط حجارى .
- ٣- تركيب طبقات عازلة أفقيا ورأسيا من الرقائق المعدنية للجدران .
- ٤- تكسير أعمال البياض بكامل الجامع داخليا وخارجيا مع عمل الترميمات اللازمة للشروخ وفك عقود المسجد وإعادتها بالشكل الأثرى القديم .
- ٥- فك وإعادة مباني قبة الجامع مع الاحتفاظ بالشكل الأثرى .
- ٦- تغيير الاسقف بالكامل وتركيب أخشاف جديدة وعمل طبقة عازلة وتركيب بلاط للسطح .
- ٧- تغيير نجارة المسجد بالكامل من أبواب وشبابيك بالشكل الأثرى القديم السائد فى ذلك العصر .
- ٨- ترميم المئذنة بالكامل وتشكيل المقرنصات والزخارف وإعادة الشكل المعمارى الأثرى القديم .
- ٩- ترميم السلم الخشبى داخل المئذنة مع تغيير نجارة الدرابزينات طبقا للمواصفات الأثرية الأصلية .
- ١٠- إعادة بناء وترميم وإصلاح دورات المياه من مباني ونجارة وأدوات صحية وقيشانى وبلاط أرضيات .

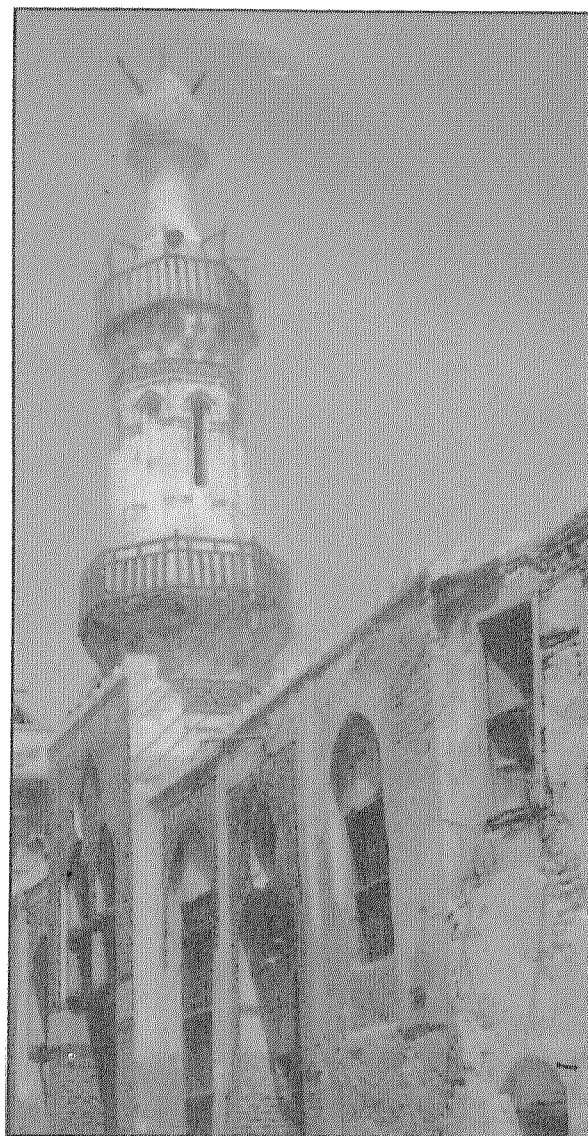
- ١- تهالك تام بالحوائط والأسقف وطمع بالأساسات .
- ٢- تصدع بالحوائط والعقود الداخلية .
- ٣- وجود تصدعات وتهالك بجسم المئذنة ومقرنصاتها .
- ٤- تلف الأرضيات الحجرية من أثر الرشح .
- ٥- تهالك تام بدورات المياه من مباني وصرف صحي .

جامع أبو المكارم قبل الترميم

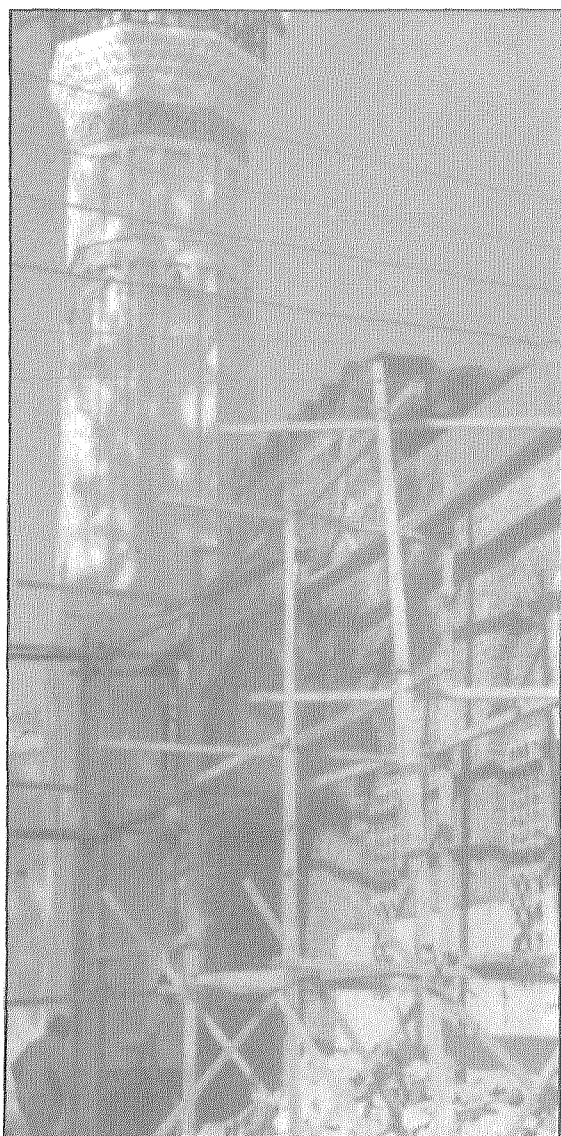
جامع الصعيد أثناء الترميم

- ١ - تنزيل بياض الجدران والكشف عن الشروخ النافذة والسطحية والمتهالكة ومعالجتها .
- ٢ - تركيب أخشاب السقف بنفس المواصفات الأثرية مع ضبط الميول اللازم ، وكافة أعمال العزل وتركيب البلاط .
- ٣ - إستبدال دورات المياه والميضاه نظرا للحالة السيئة التي كانت عليها
- ٤ - معالجة مقرنصات المئذنة وبدنها مع استكمال زخارفها واستكمال الفاقد من اجزائها .
- ٥ - معالجة زخارف المحراب .
- ٦ - استكمال زخارف الكحلة البارزة وواجهة الطوب المنجور .

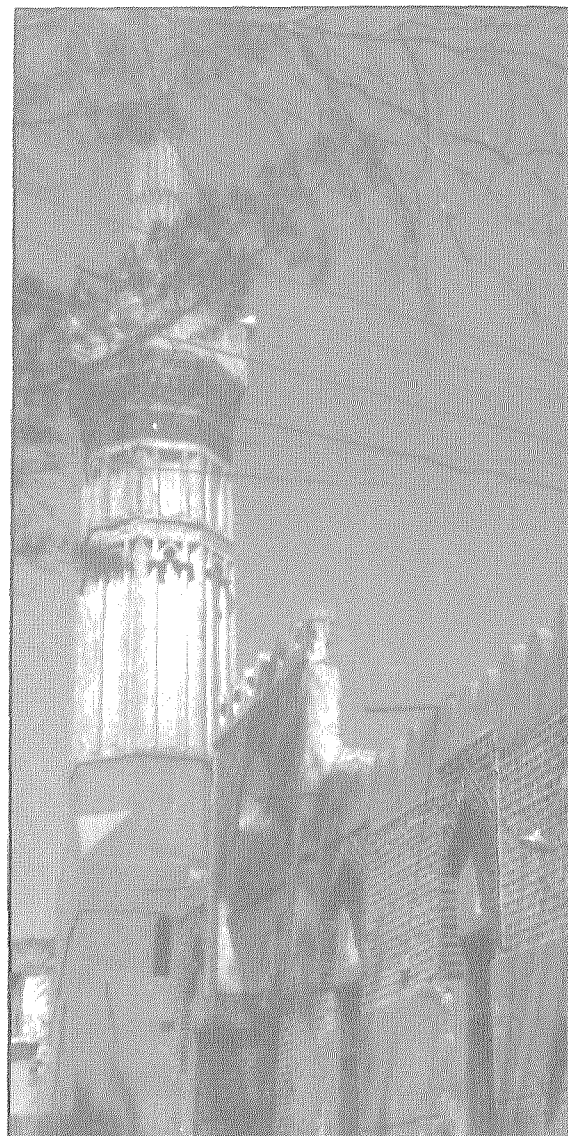
١ - ارتفاع منسوب المياه الجوفية الذى أدى الى تآكل فى أساسات الجدران وهبوط فى أرضيات الجامع .

- ٢ - تآكل زخارف المدخل والكحلة البارزة ، وانعدامها في أجزاء الواجهة واختفاء زخارف الطوب المنجور في أجزاء من المحراب .
- ٣ - وجود تصدعات وشروخ نافذة في أجزاء متفرقة من العقود والكوشات والجدران ولا سيما جدار القبلة .
- ٤ - تهالك شديد في كافة الأخشاب سواء أخشاب الأسقف وخاصة المنبر ودكة المبلغ والأوتار .
- ٥ - وجود ترميمات سابقة بأجزاء متفرقة من الجامع أدى الى تشويه العمارة القديمة للمسجد .
- ٦ - سقوط معظم زخارف المئذنة وتلفيات بالمقرنصات والخوذة .
- ٧ - تهالك حالة دورات المياه والميضاه تستوجب معالجة .

جامع الصعيد قبل الترميم

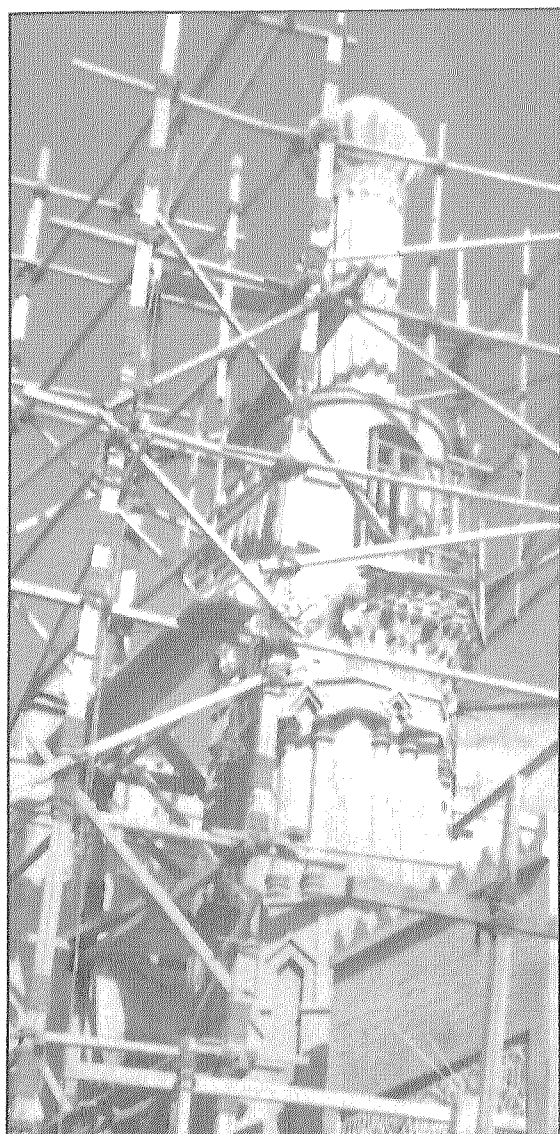
مئذنة مسجد الشيخ شعبان أثناء الترميم

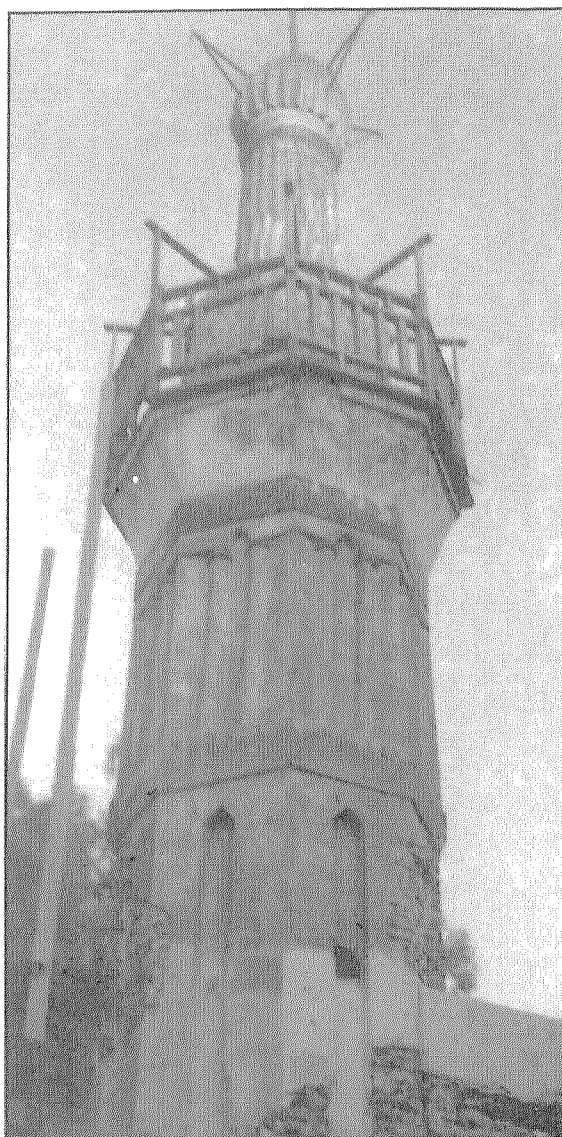
مئذنة مسجد الشيخ شعبان قبل الترميم

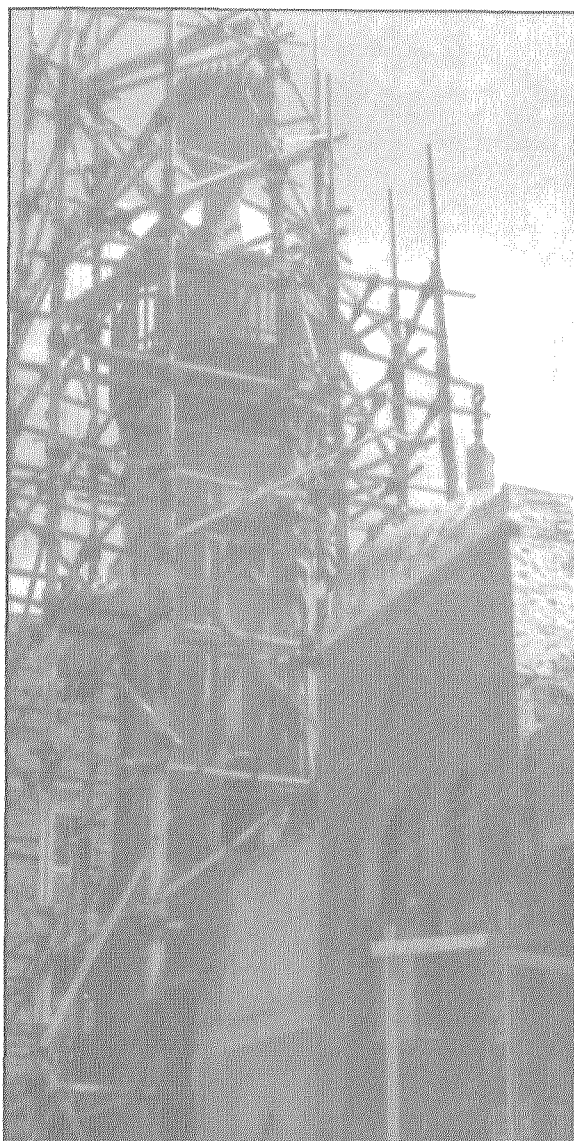
مسجد داعك الدار أثناء الترميم

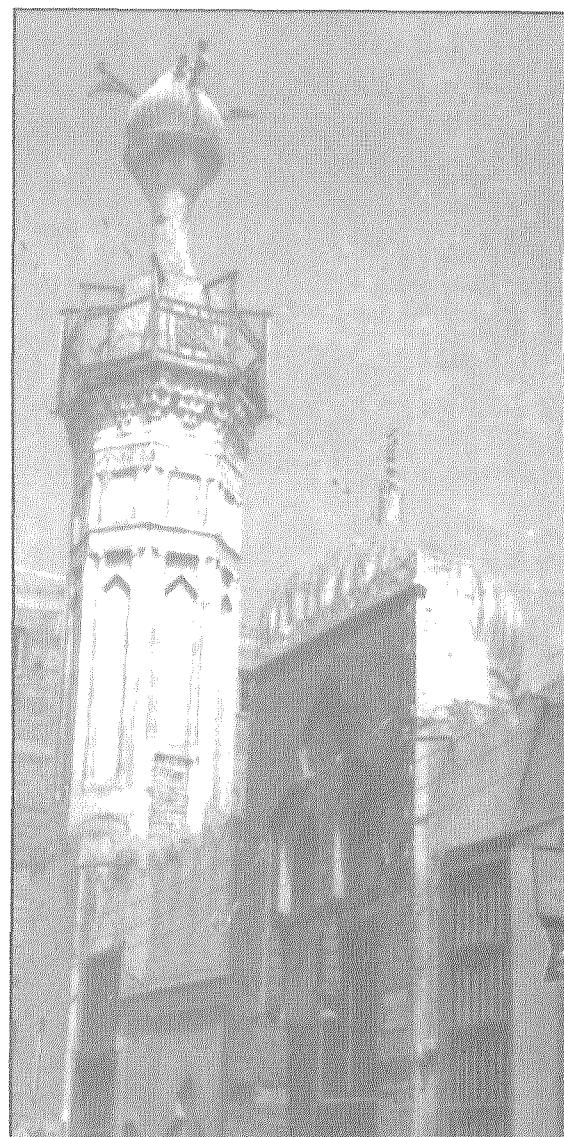
مسجد داعك الدار قبل الترميم

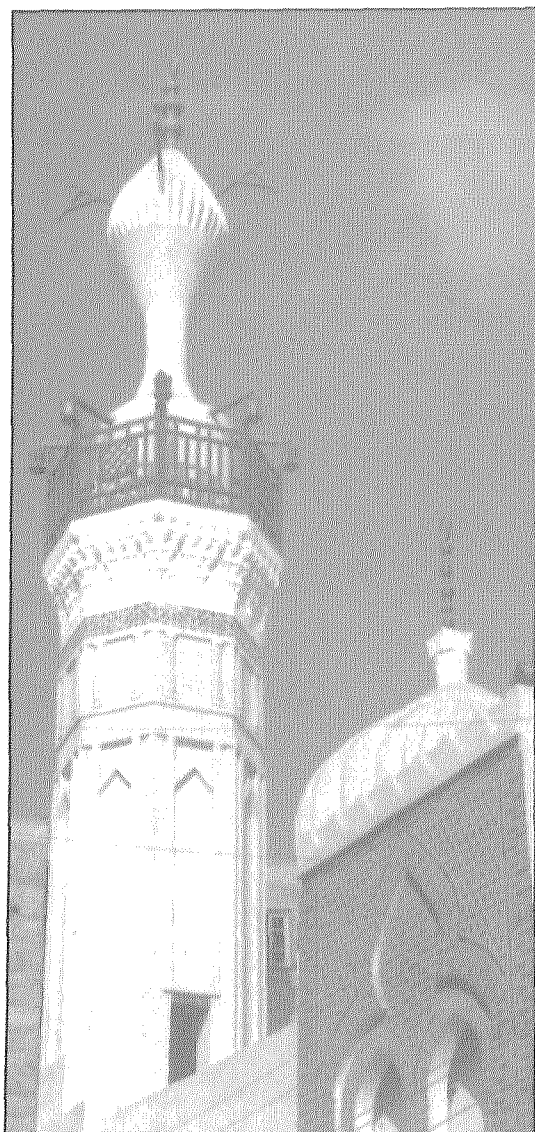
مسجد داعك الدار بعد الترميم

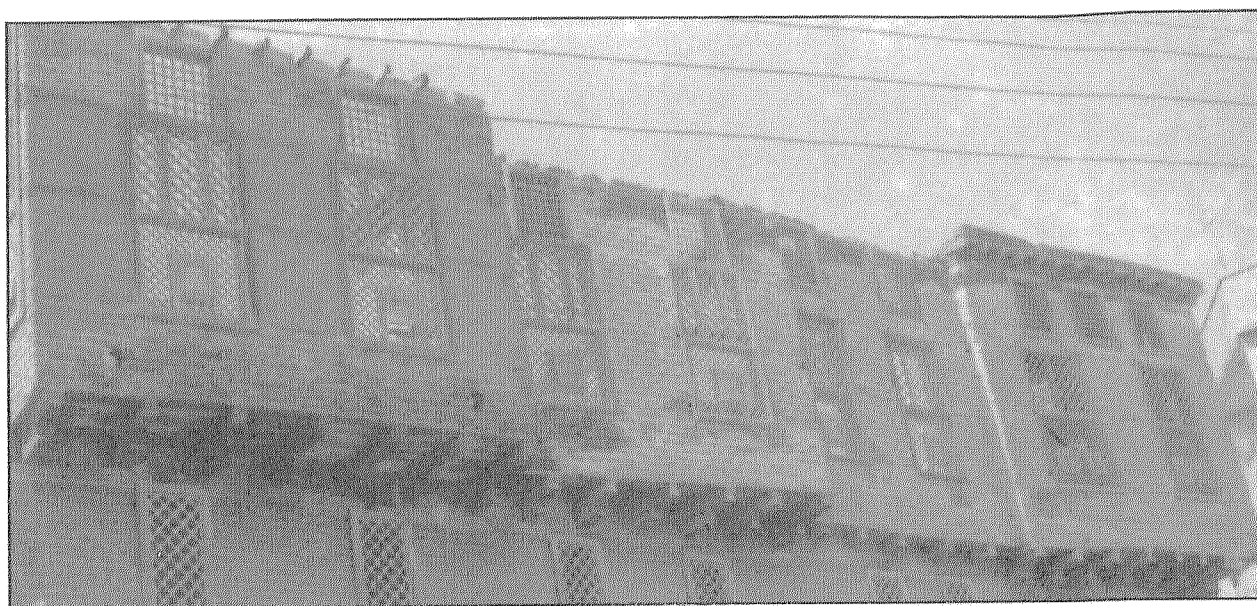
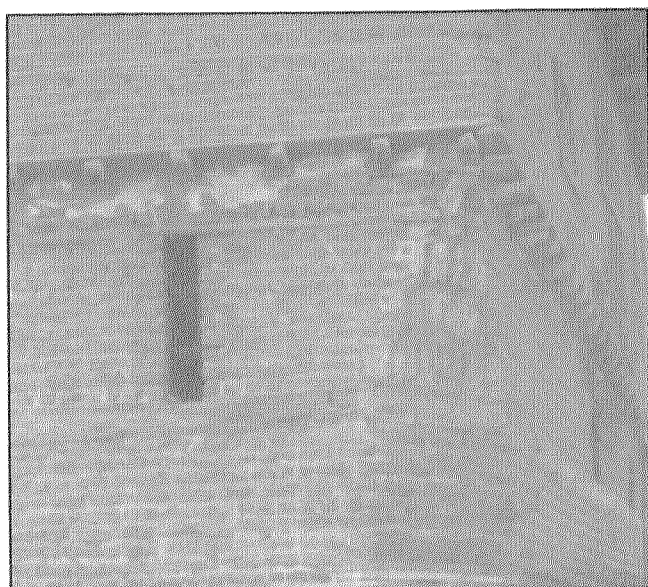
ربيع الخطايبه قبل الترميم

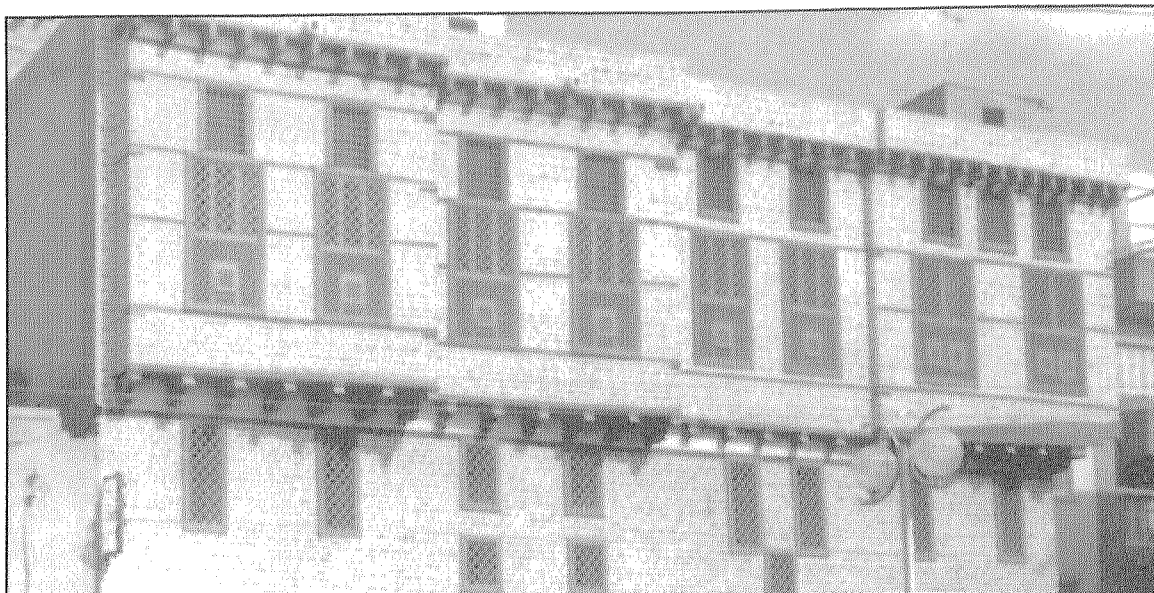
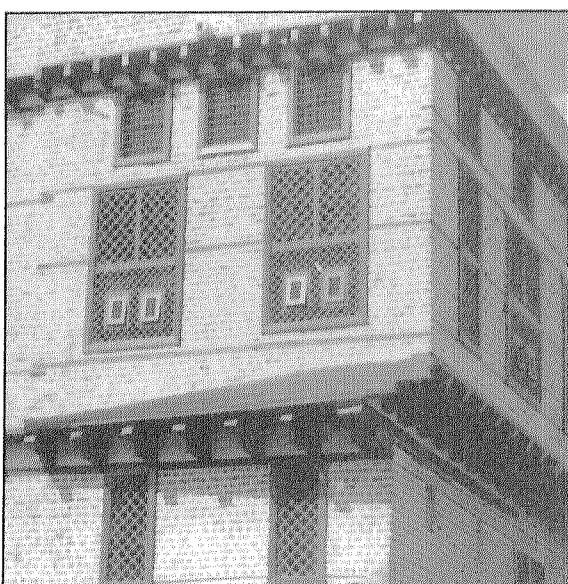
ربع الخطايبه بعد الترميم

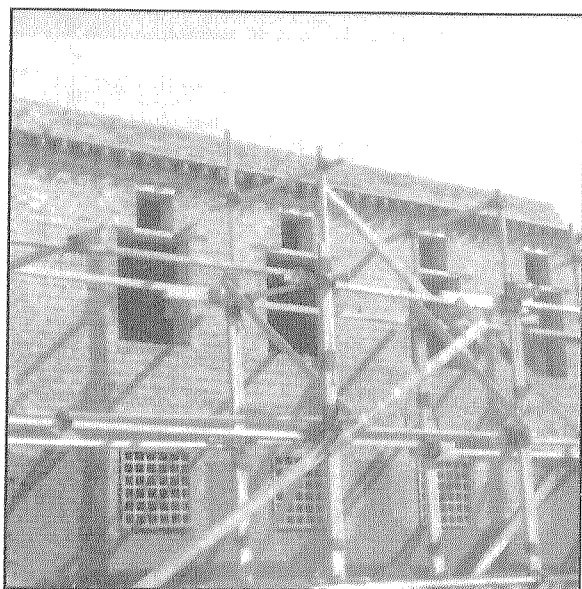
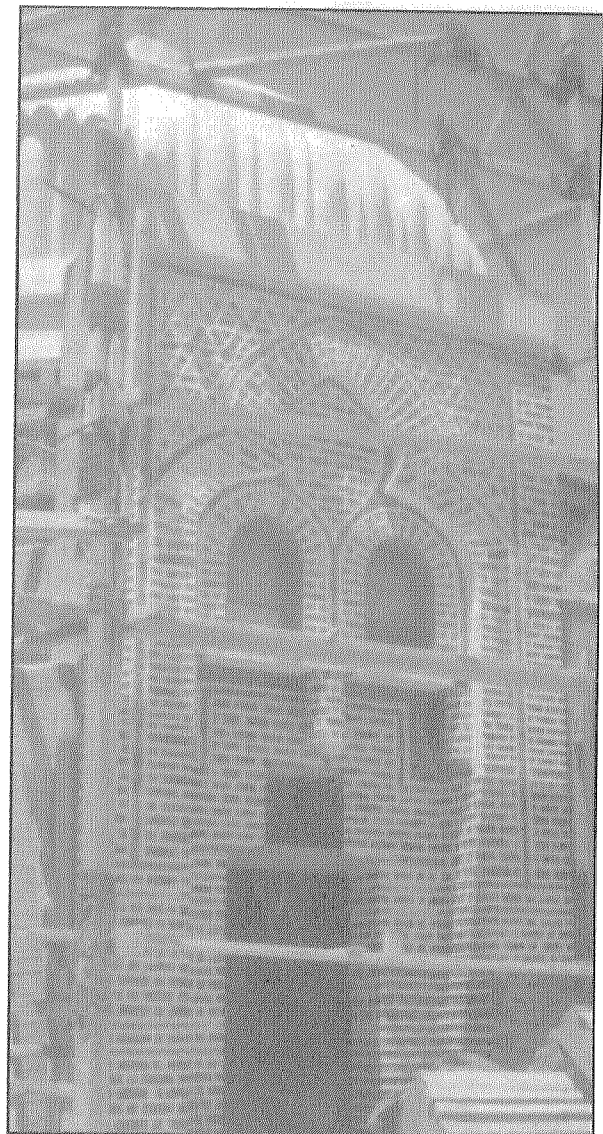
التكية الخلوتية أثناء الترميم

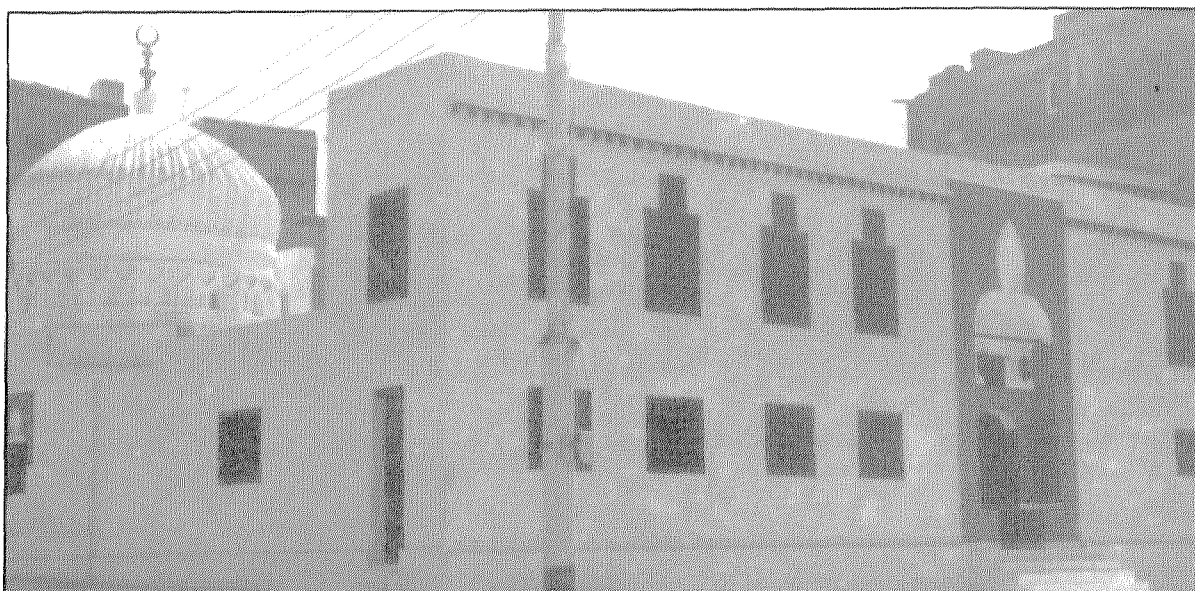
التكية الخلوتية بعد الترميم

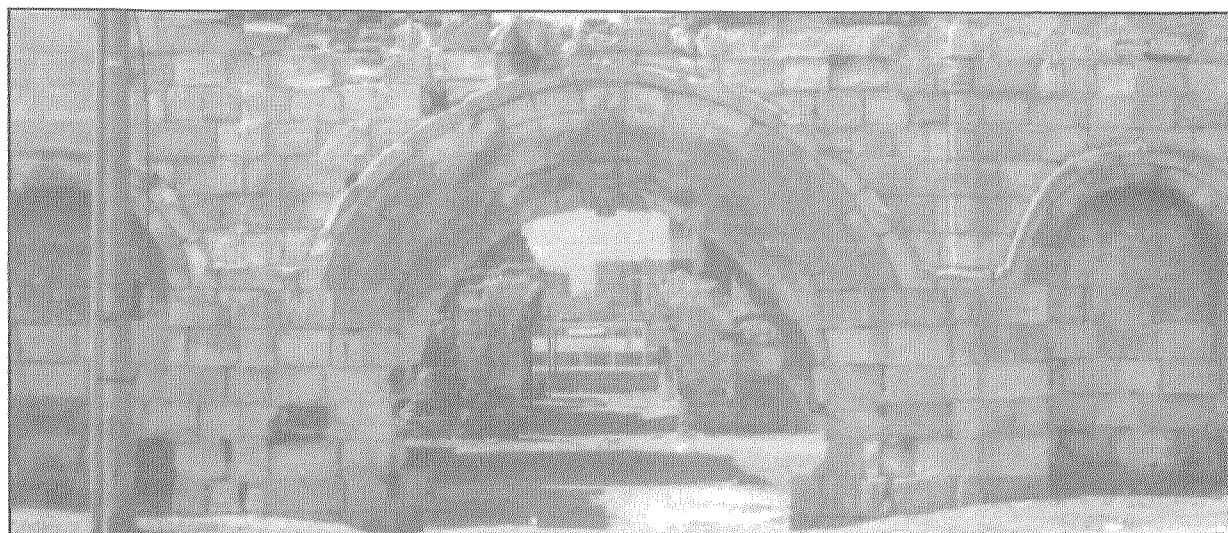
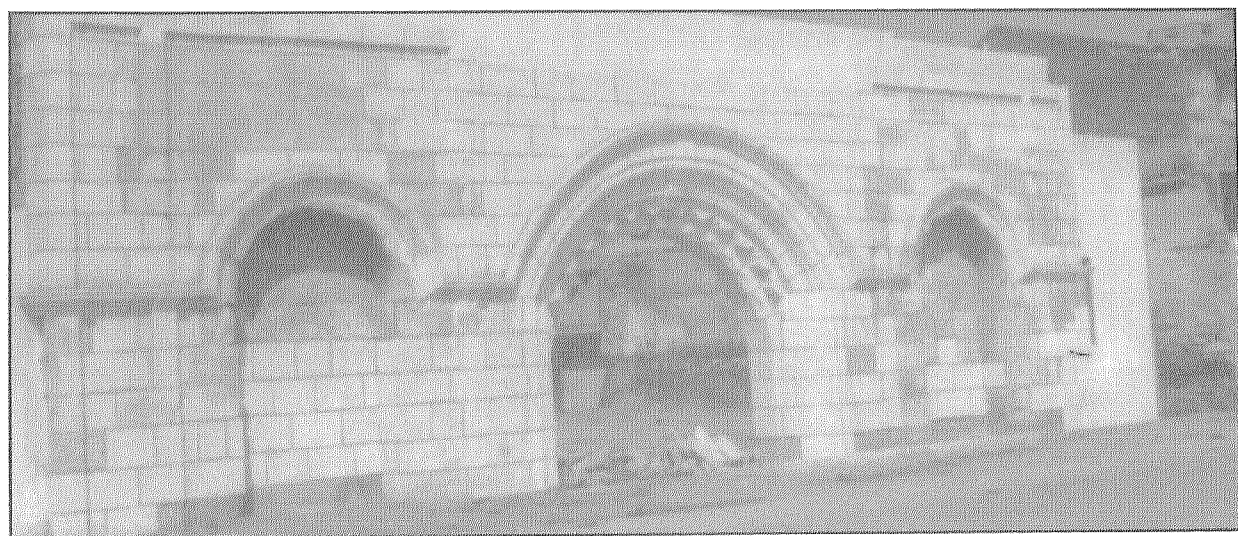
بوابات مصنع الطرابيش قبل وبعد الترميم
